Casmalia Resources Superfund Site

United States Environmental Protection Agency • Region 9 • October, 2003

COMMUNITY UPDATE MEETING

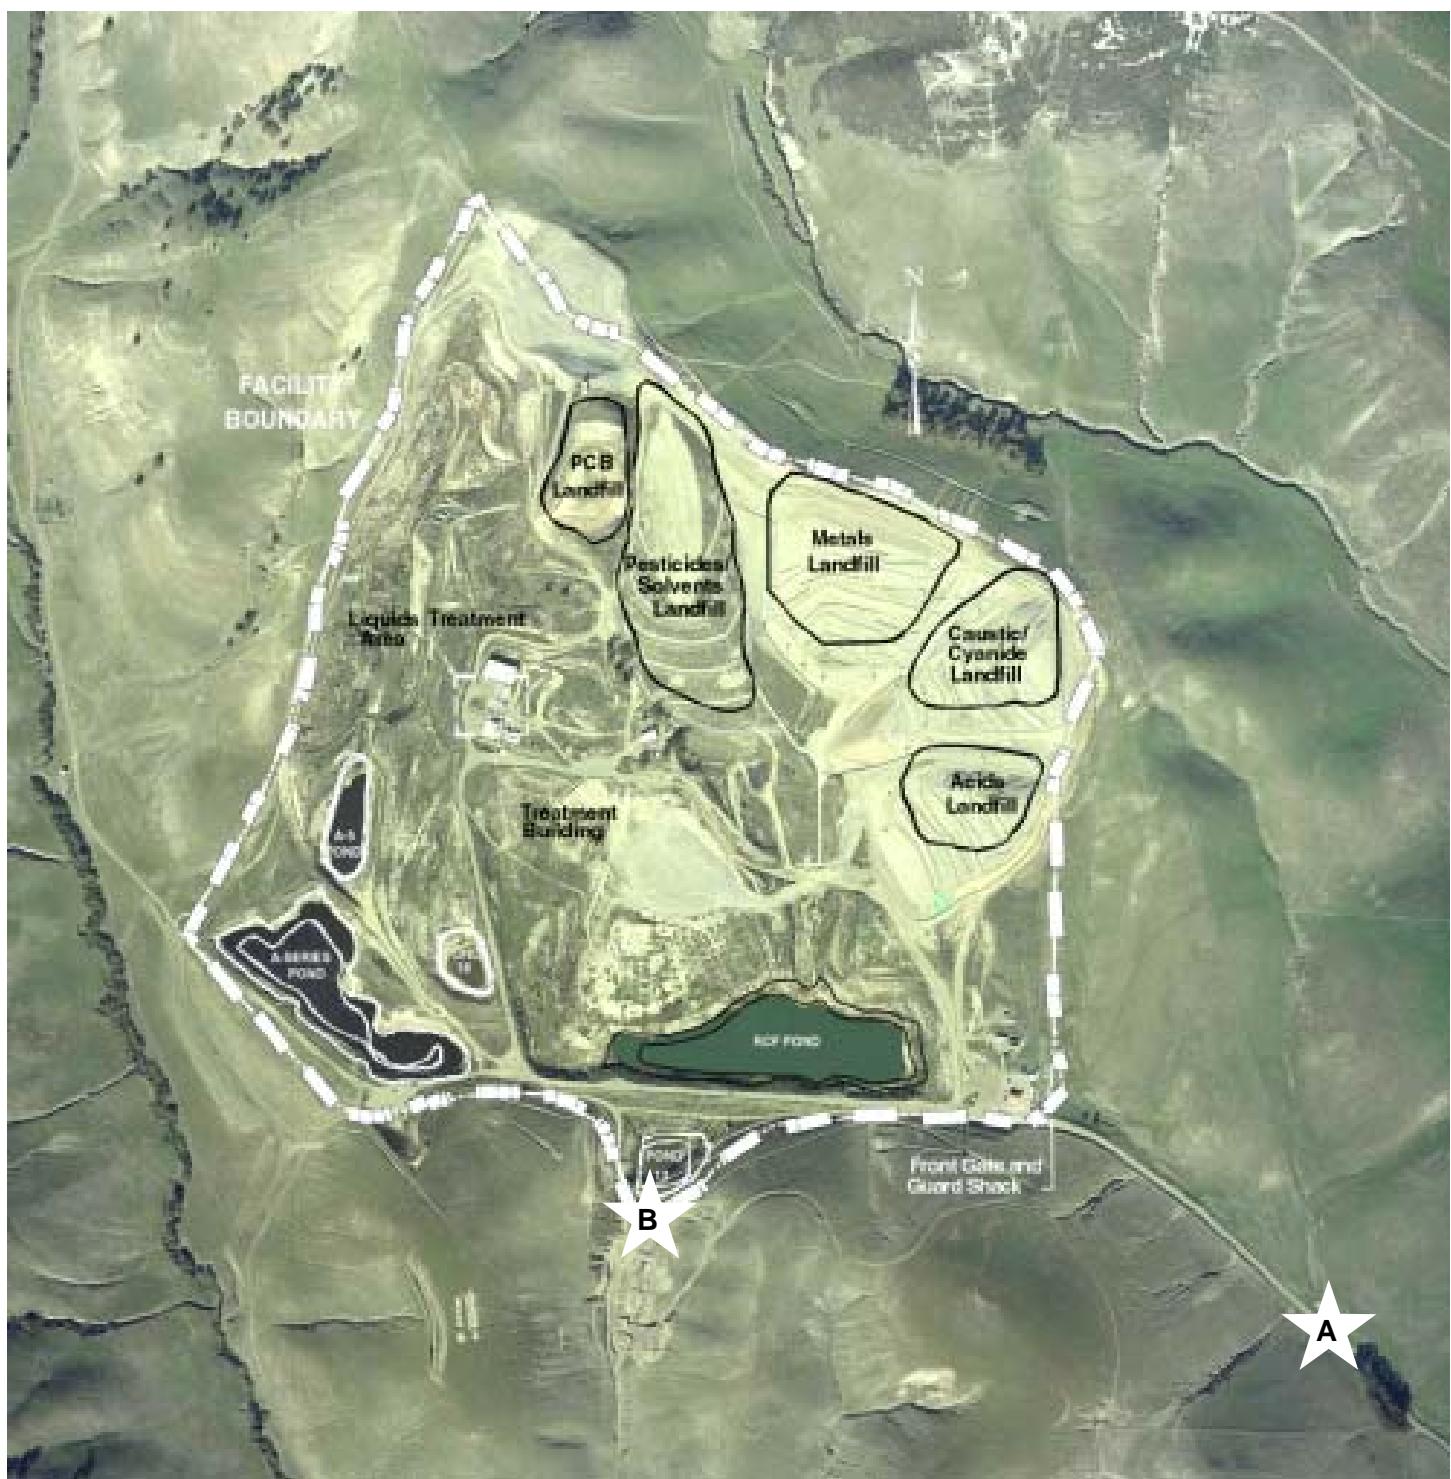
Figure 1: Aerial Photo of Casmalia Resources Superfund Site Showing Location of Two Perimeter Photoionization Air Monitors in "A" and "B" Drainages.

Figura 1: Foto aérea del sitio Superfondo Casmalia Resources mostrando los detectores de fotoionización para monitorear el aire en los drenajes "A" y "B".

Some progress has been made concerning the installation of two continuous air monitors at the southern perimeter of the site, which was proposed to the community a year ago. For several months, discussions focused on identifying an instrument capable of generating accurate data on a continuous basis.

To resolve this issue, EPA had its contractor conduct a survey of sites employing continuous perimeter monitors. Only one instrument, the ppbRae made by Rae Systems (same Company that makes the handheld instrument used by EPA's on-site contractor) was identified as having proven performance in an application similar to what we have proposed for the site. The ppbRae is capable of detecting most organic vapors in concentrations down to one part per billion (1ppb).

In July, the CSC provided a written workplan, which the agencies reviewed and commented on. Under discussion is the establishment of an Action Level, the instrument response level above which the CSC would report the data and take some follow-up action(s), and the specific plans for follow-up actions. EPA is still discussing details with the CSC, but anticipates the instruments will be installed and operational in November 2003 (see Figure 1, page 3).

En julio la CSC entregó un plan de trabajo por escrito, el cual las agencias revisaron e hicieron sus comentarios. Un tema que se trata es el de establecer un nivel para toma de medidas, o sea el nivel que los instrumentos reportan que superan tal punto que requiere la toma de medidas, y los planes para dichas medidas a tomar. La EPA y la CSC siguen estudiando este tema y se espera que los instrumentos se instalen y estén en operación para noviembre de 2003 (vea la Figura 1, en la página 3).
